Первые шаги беспилотников в электросетевом комплексе России

Амир ВАЛИЕВ, генеральный директор ООО «АФМ-Каскад»

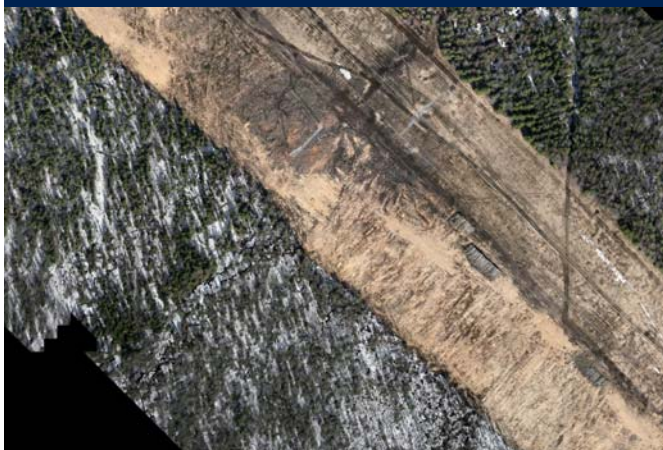
Результат склейки ортофотосхемы из кадров, снятых с перекрытием

По первому пункту проведены съёмки 200 км строящейся линии электропередачи в Московской области. Полёты проводились на высоте 550 м. Результат склейки ортофотосхемы из кадров, снятых с перекрытием, позволяет объективно сверять ход строительства с исполнительной документацией, сдаваемой заказчиком.

1. Ортофотосъёмка с высоты 500 м и получение ортофотосхемы.

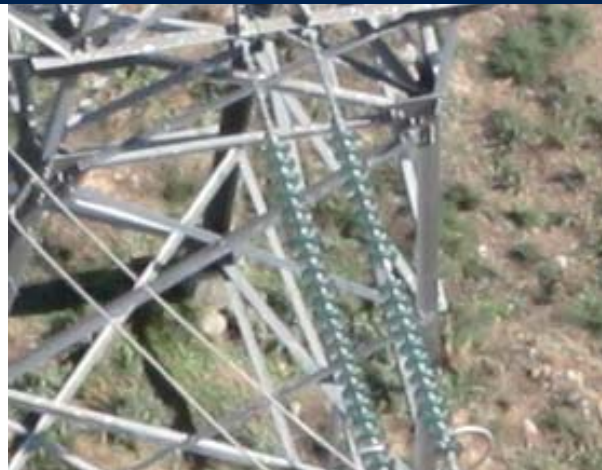
Ракурсная съёмка ВЛ с высоты 120 м

2. Ракурсная съёмка с высоты 120 м и визуальная диагностика состояния ВЛ.

Таблица. Результаты ракурсной съёмки ВЛ

№ опоры 12			
Пролёт 12–13			
Перечень дефектов			
№	Описание	№ полёта	№ снимка
1	Отсутствие одного изолятора в подвеске левого провода расщеплённой средней фазы в пролёте 12–13	20110929_2	IMG_0615.JPG
2	Смещение виброгасителя вдоль грозозащитного троса в пролёте 11–12	20110929_2	IMG_0615.JPG
3	Деформация тросика виброгасителя около подвески проводов правой расщеплённой фазы в пролёте 11–12	20110929_2	IMG_0614.JPG
